安徽省和县大山整合区建筑用白云岩矿
矿产资源开发利用
水土保持设施验收报告

建设单位：安徽省皓宇矿业有限责任公司

编制单位：中钢集团马鞍山矿山研究院有限公司

二〇一九年十一月

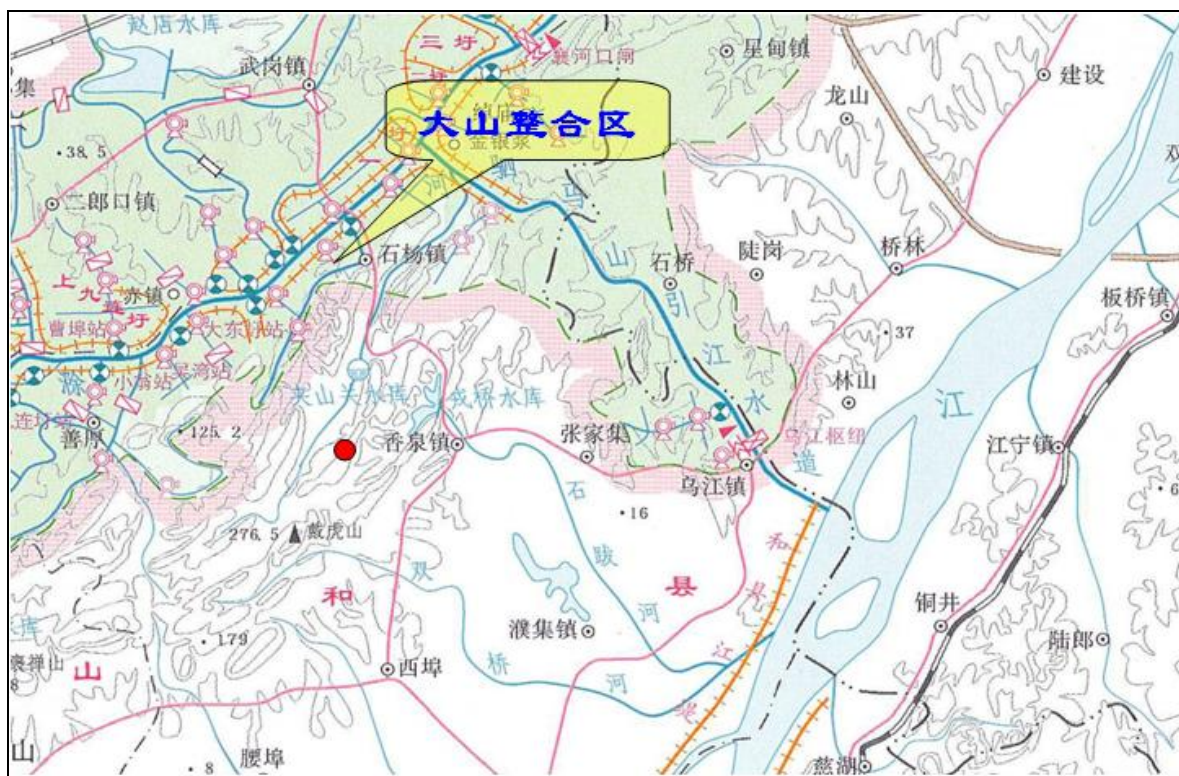
图 1.1-5 项目区水系图

项目区涉及的主要河流为滁河支叉河官渡河,大山整合区地表水等皆进入官渡河。

矿区仅见分布于冲沟中的季节性水流,水量受降雨量影响较大。矿区山前缓坡地带,大小池塘密布,多数位于第四系砂质粘土覆盖区。池塘水位受季节影响变化大,但多数保持终年有水,多利用于农灌。

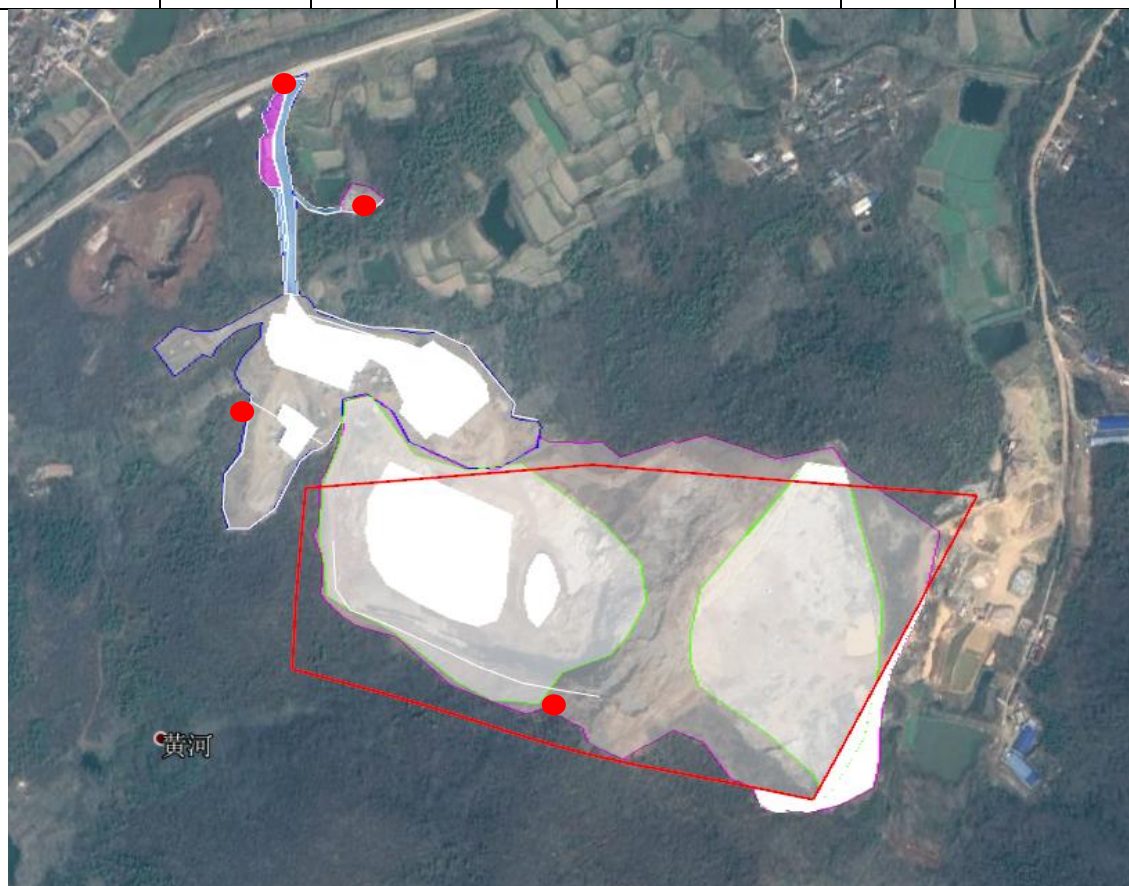
图 6.4-1 水土保持监测点位置示意

防治区	监测地点	监测点坐标		方法	调查内容
矿区	沉沙池	N31°56'09.84"	E118°15'43.59"	调查法	场地扰动形式与面积，植被生长状况，水土保持工程措施、植物措施实施效果和效益
堆料场区	沉沙池	N31°56'09.84"	E118°15'43.59"	调查法	
办公生活区	绿化区域	N31°56'16.21"	E118°15'29.05"	调查法	
运输道路区	绿化区域	N31°56'30.40"	E118°15'30.99"	调查法
